セイコー・イージーアンドジー株式会社
品質保証室

弊社製品の安全に関する重要なお知らせとお願い

MCA7600の取手の破損について

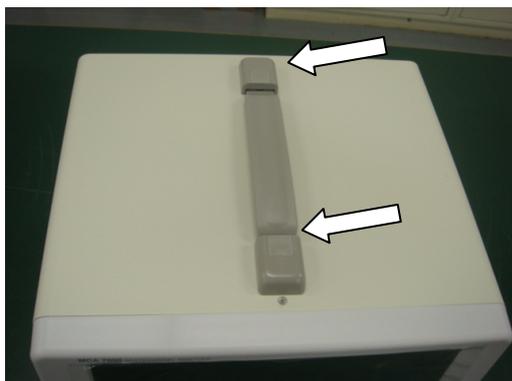
1. 本体上面にある取手の取付け用キャップ（矢印部）2個を取り外します。指で外せます。

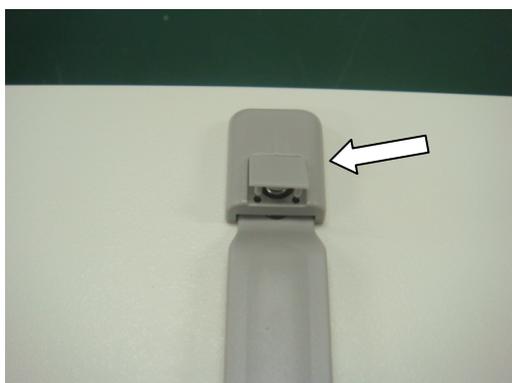
2. 取付けネジが現れますので、プラスドライバでネジ（前後 2箇所）を外せば、取っ手を取り外せます。

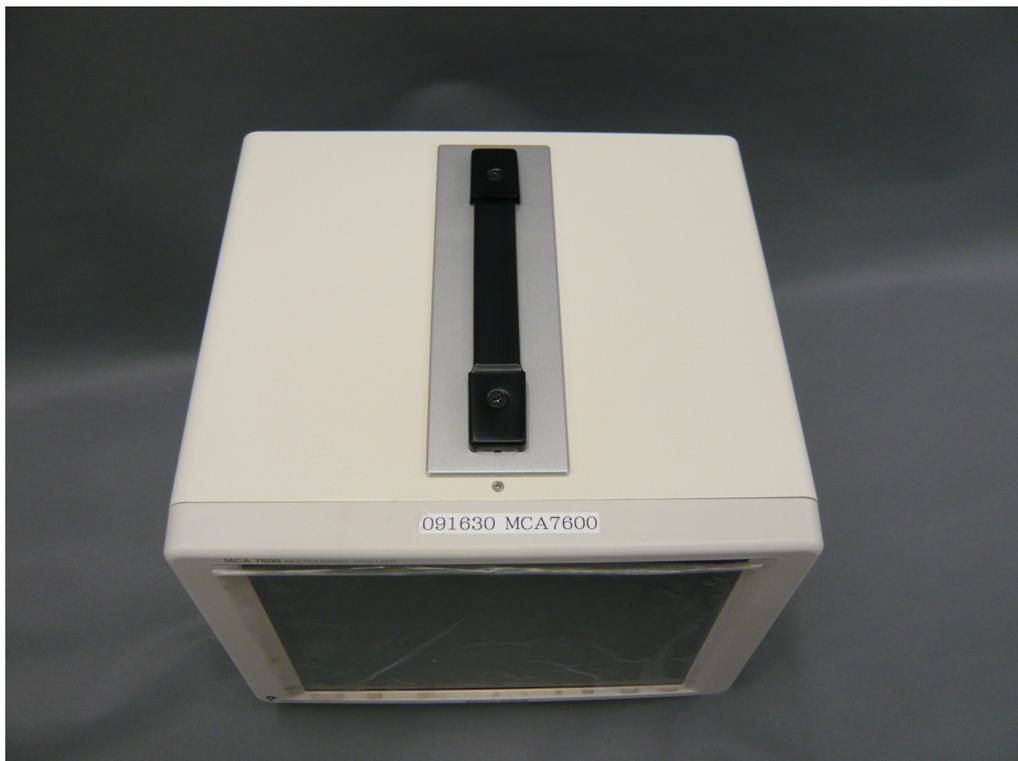
添付2：代替取手について

お客様にご提供させていただく代替取手の写真を以下に添付いたします。

- (1) 取手が写真の型に変更になります。また、アルミ製の台座が付きます。
- (2) 台座は、現行の取手の取付け穴を流用して取付けられるようにするために設けてあります。これにより、本体のカバーを取りはずことなく代替取手を取り付けることができます。

(2) 取手を必要とされるお客様には、代替の取手を提供いたしますので、以下の問合せ先にご連絡ください。代替品の調達、発送には2-3週間を要します。また、添付2のように取手の形状が変わりますので予めご了承ください。
